## DEPARTAMENTO MUNICIPAL DE ÁGUA E ESGOTO

### OFÍCIO Nº 25/2025 – DEMA E

**Memorando nº 05 / 2025 – DEMA E – SETOR DE ENGENHARIA**

**PARECER TÉCNICO**  
**Nº 14-2025**

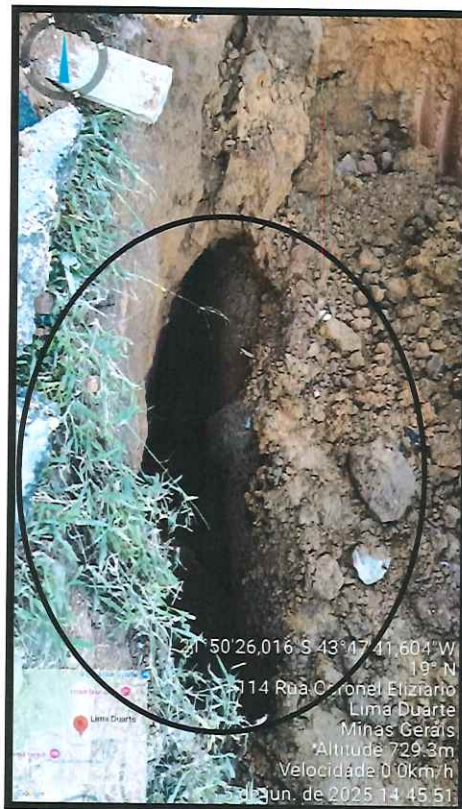
Imagem 01 - Solapamento do pavimento junto à sarjeta, com rebaixamento visível da camada asfáltica.

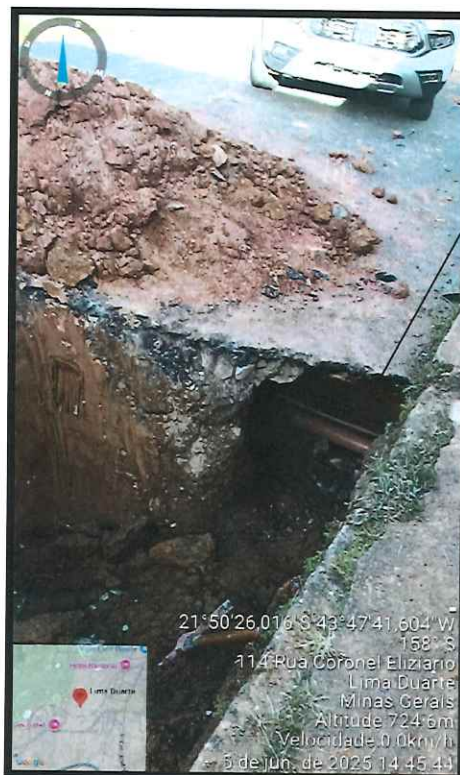
Imagem 02 - Exposição de solo erodido sob a via, evidenciando falha estrutural na base da rua.

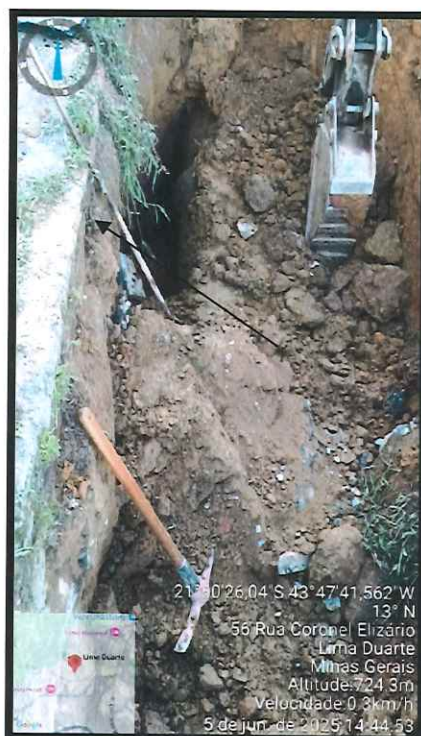
Imagem 03 - Acúmulo de água próximo ao meio-fio, indicando ausência de drenagem superficial adequada.

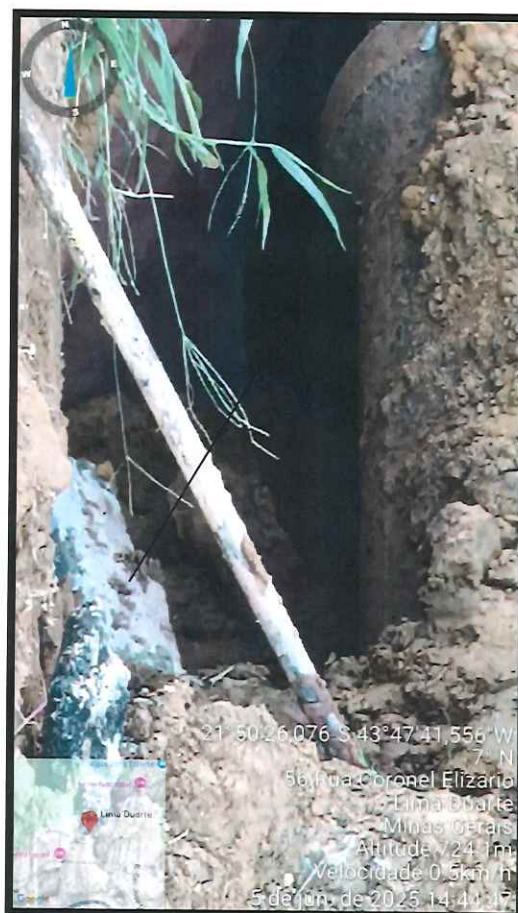
Imagem 04 - Rompimento de ramal de esgoto com infiltração aparente no subleito da via.

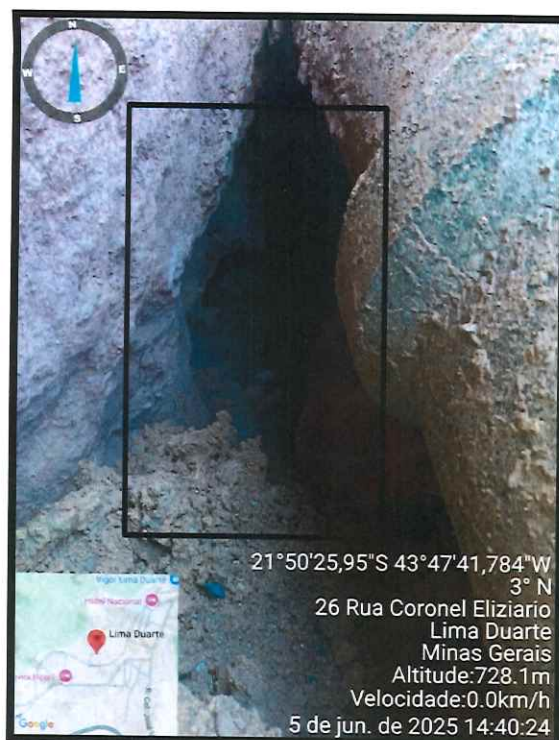
Imagem 05 - Pavimento danificado por erosão interna causada por percolação de águas pluviais.

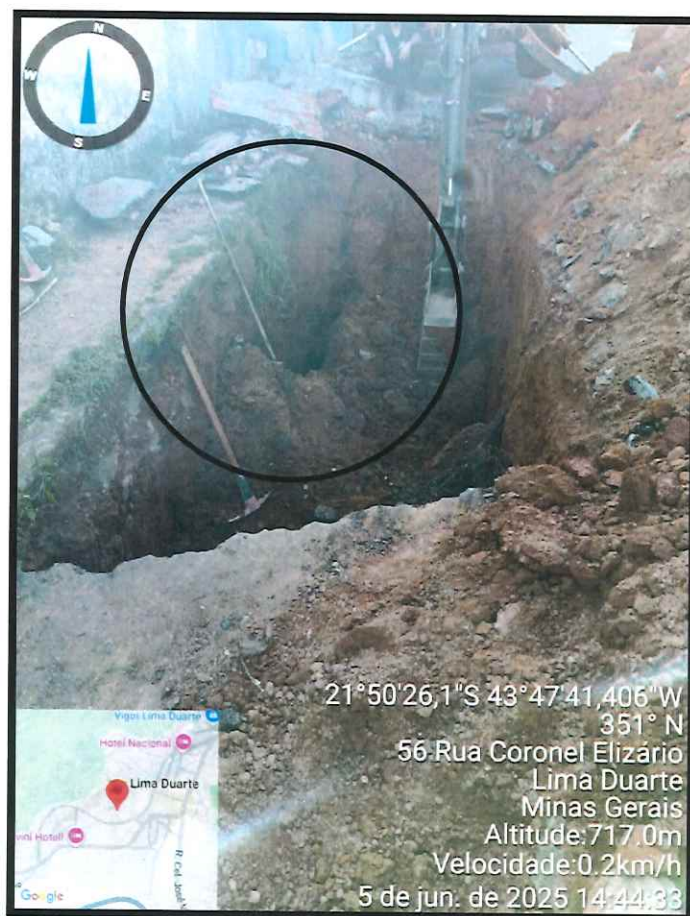
Imagem 06 - Afundamento de trecho do asfalto sugerindo comprometimento de manilha pluvial.

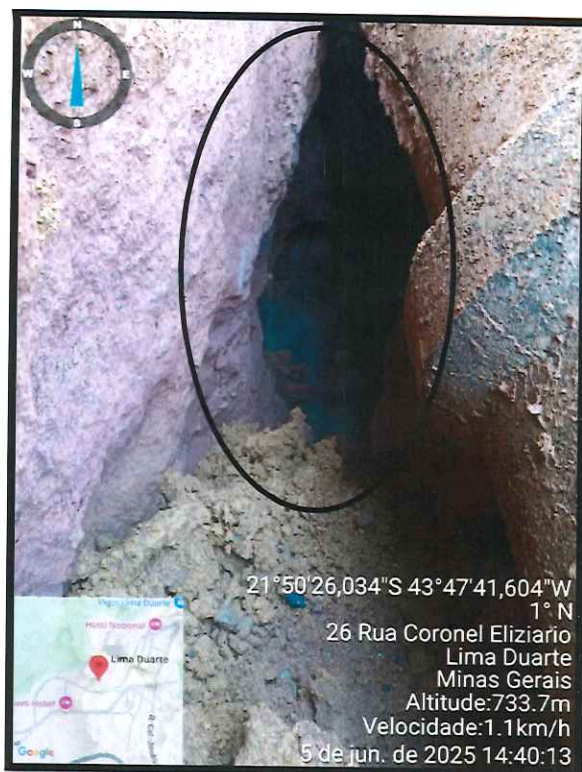
Imagem 07 - Início de formação de cavidade sob o passeio e sarjeta, com risco de colapso local.
