## Memorando nº 08/2026

**Assunto: RESPOSTA AO OFÍCIO 26/2026/CMLD I REQUERIMENTO Nº 06/2026/SC**

## **PARECER GEOTÉCNICO**

Rua Maria Valeria da Silva, bairro Poço da  
Pedra, Lima Duarte - MG

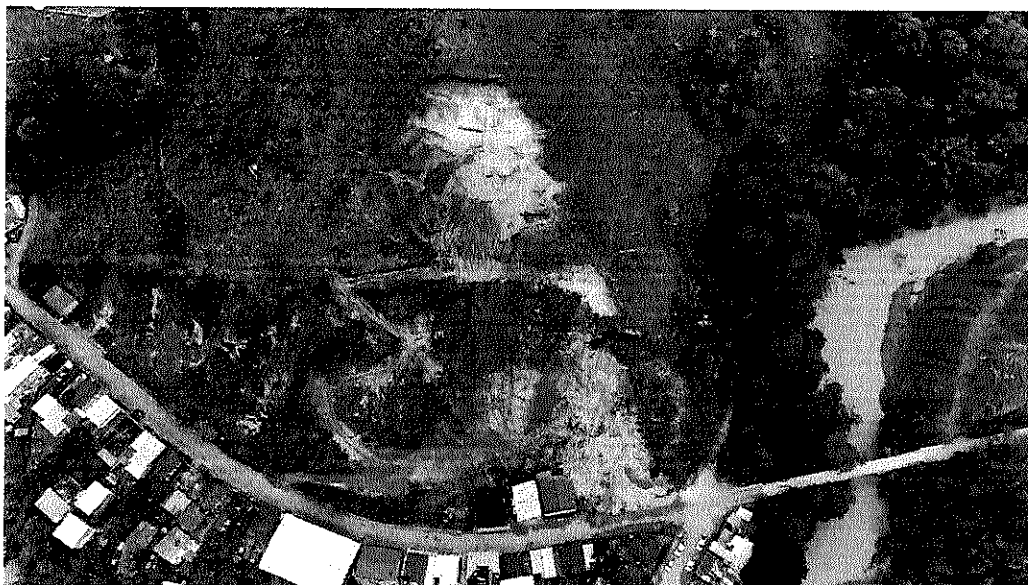
O presente parecer geotécnico tem por objetivo apresentar as observações técnicas realizadas durante visita de campo ocorrida em 30/01/2026, em um talude natural que sofreu processo recente de instabilidade, com ocorrência de deslizamento de material e impacto direto sobre a via pública e edificações próximas. Este talude está situado na rua Maria Valeria da Silva, bairro Poço da Pedra, Lima Duarte, Minas Gerais (Foto 01).

Foto 01: Vista aérea do talude e da área urbanizada a jusante.

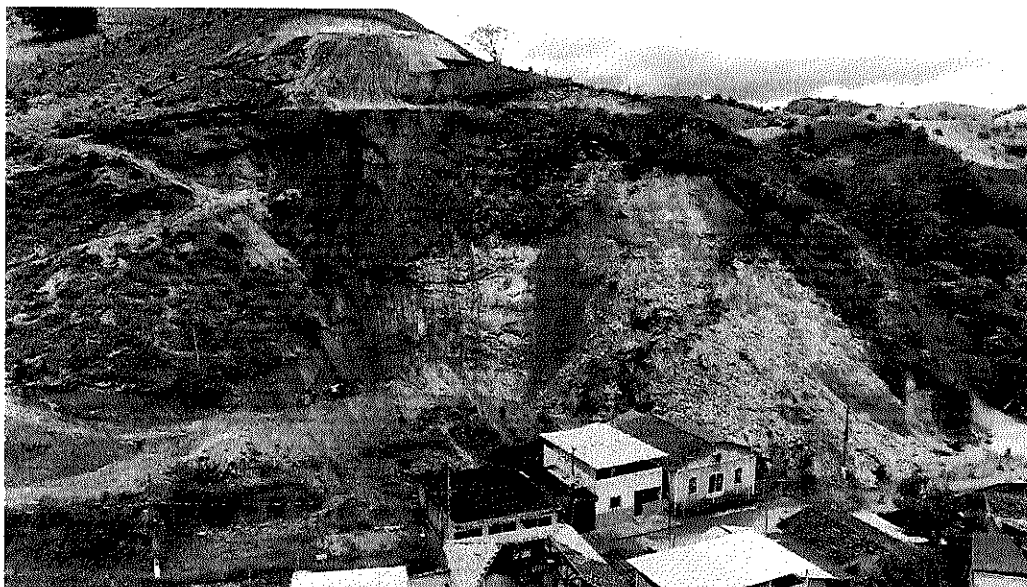
Observa-se que a região vem passando por processos erosivos ao longo do tempo, associados a intervenções antrópicas, modificações no uso do solo e ausência de sistemas adequados de drenagem superficial e profunda (Foto 02).

Foto 02: Condição do talude após ocorrência de deslizamentos recentes.

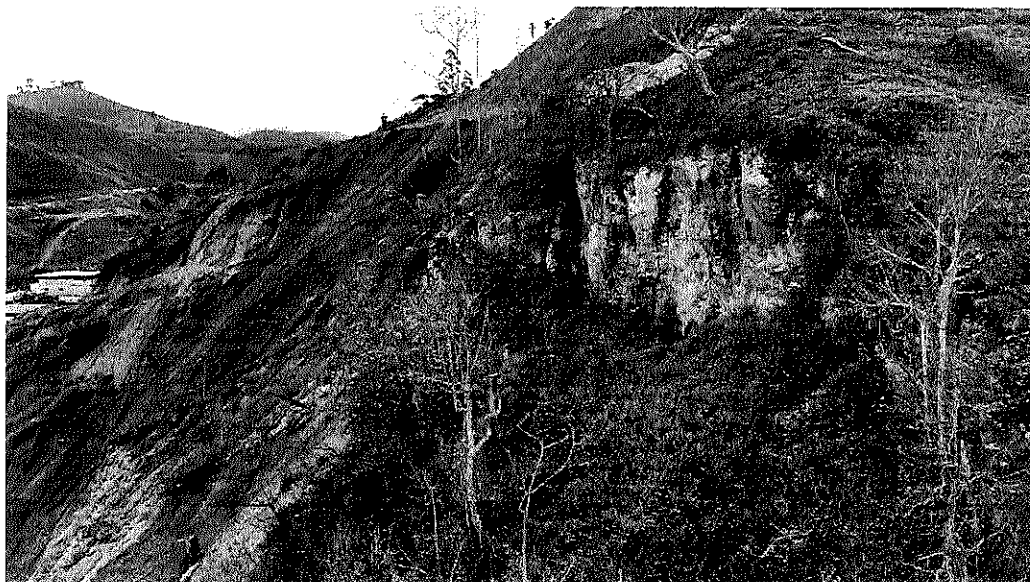
Do ponto de vista geológico-geotécnico, o talude apresenta acentuada heterogeneidade vertical, com variação significativa dos materiais ao longo de sua altura, mantendo, em grande parte do maciço, características reliquias da rocha de origem (Foto 03).

Foto 03: Ilustração da heterogeneidade geológico-geotécnica do talude.

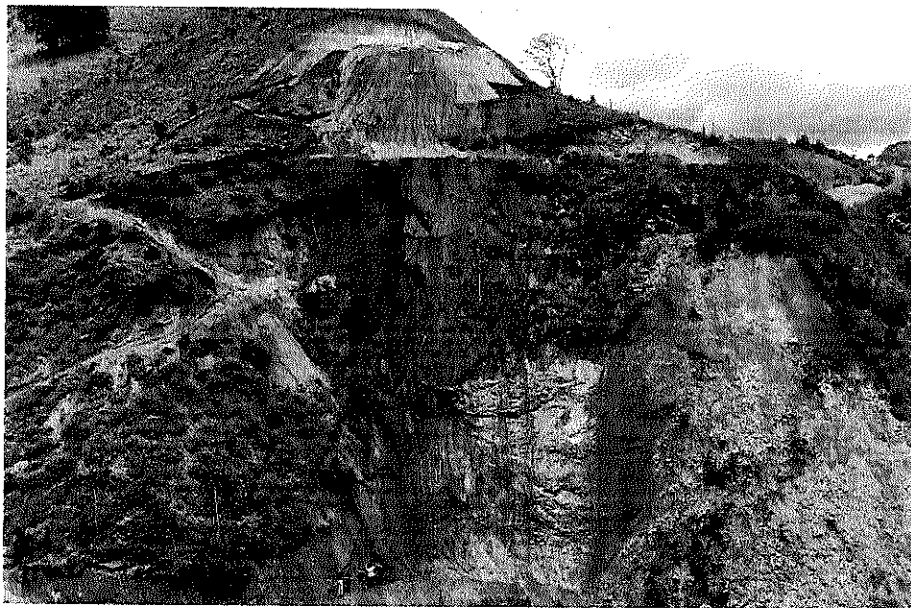
À medida que se avança para cotas intermediárias, o material passa a apresentar características silte-arenosas, evoluindo para solo saprolítico. Nas porções mais baixas do talude, verifica-se a ocorrência de rocha alterada e de maciço rochoso foliado, com xistosidade bem definida, caracterizada por planos subparalelos que conferem aspecto de camadas sobrepostas (Fotos 05 e 06).

Foto 05: Vista frontal do talude, com predominância de material saprolítico.

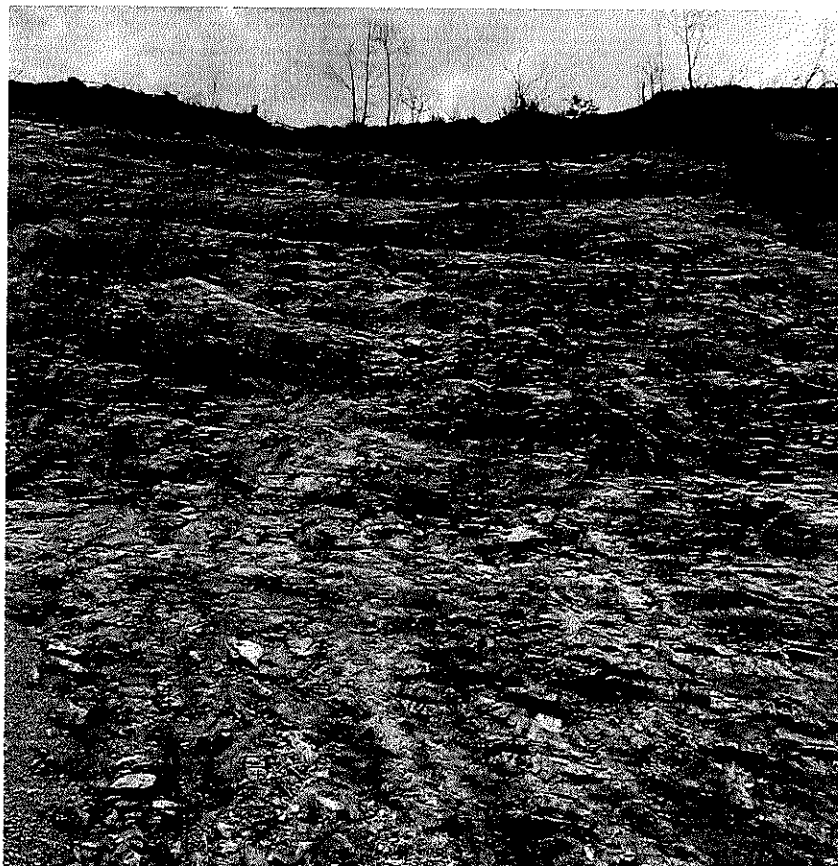
Foto 06: Porção medial do talude, com afloramento de maciço rochoso foliado.

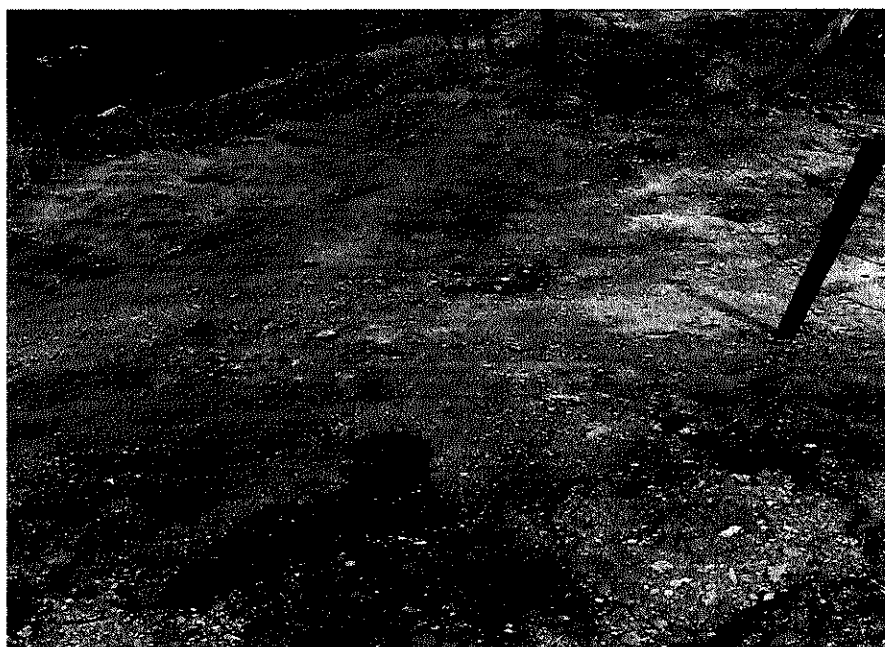
Também foram observadas trincas superficiais no topo do talude, indicativas de movimentações incipientes (Fotos 09 a 11).

Foto 09: Trincas superficiais em material proveniente de corte no topo do talude.

Foto 10: Trincas superficiais em material proveniente de corte no topo do talude.

Foto 11: Trincas superficiais em material proveniente de corte no topo do talude.

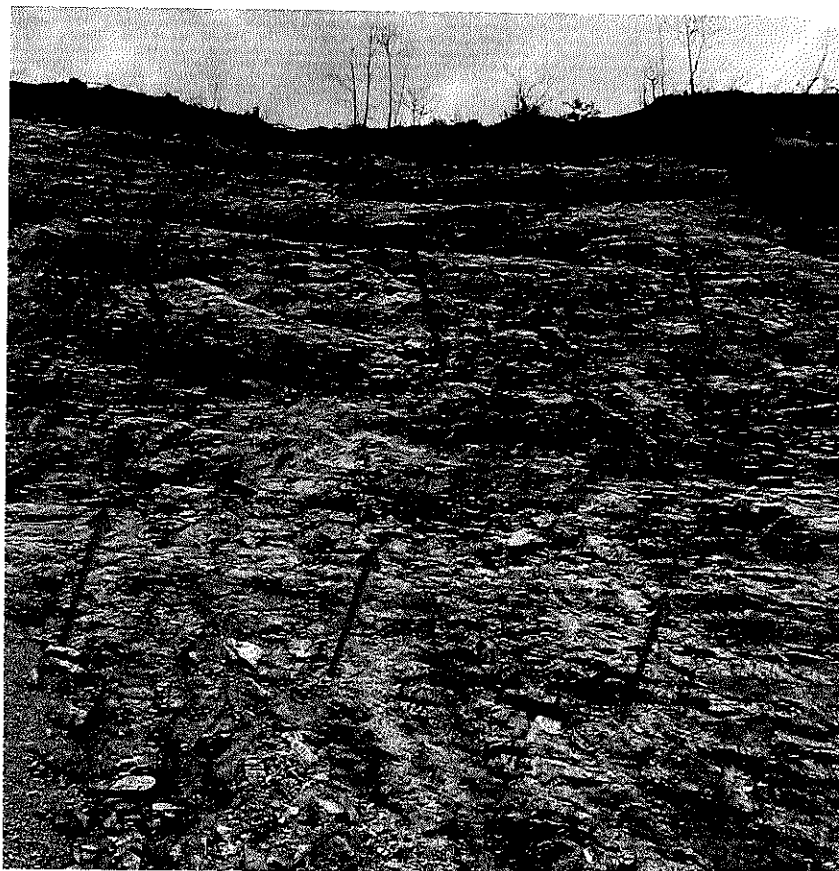
Na região central, aflora maciço rochoso foliado, com xistosidade bem marcada e presença de fraturas em diferentes direções.

Observa-se que a orientação da xistosidade apresenta direção favorável ao sentido do deslizamento, o que configura condição estrutural desfavorável à estabilidade do talude (Foto 12).

Foto 12: Maciço rochoso foliado com xistosidade e fraturas, em orientação desfavorável à estabilidade.

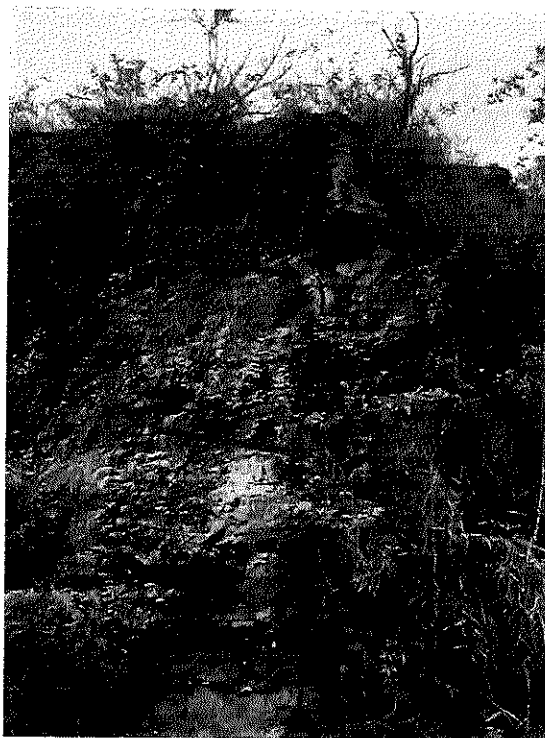
Tais trincas podem indicar a evolução de mecanismos de instabilidade regressiva, associada à perda de suporte no pé do talude e à possibilidade de progressão da instabilidade para cotas mais elevadas (Foto 14 e 15).

Foto 14: Trinca no pé do talude, porção direita.

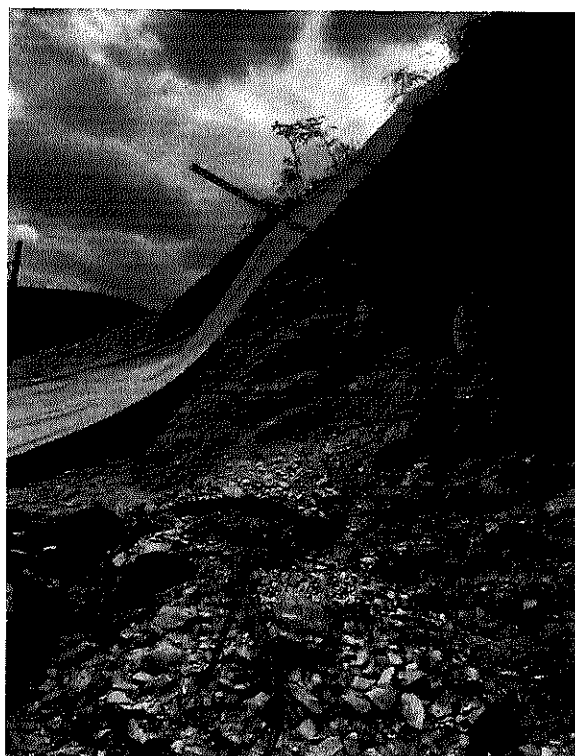
Foto 15: Trinca no pé do talude com xistosidade em direção favorável ao deslizamento.

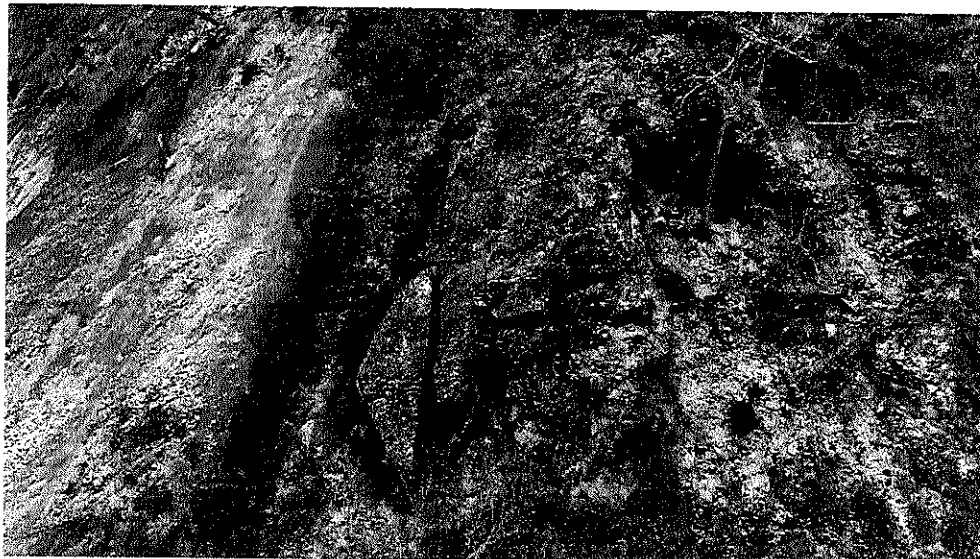
Adicionalmente, foi identificado bloco rochoso fraturado no topo do talude, localizado acima da área de deslizamento, configurando risco adicional de queda de blocos (Foto 16).

Foto 16: Afloramento rochoso com blocos desprendidos, com risco potencial de queda.

- Verificou-se a presença de blocos rochosos soltos no talude, com potencial risco à segurança. Considerando que o maciço apresenta sinais de instabilidade localizada, porém ainda mantém equilíbrio estrutural parcial, recomenda-se que eventual remoção dos blocos seja precedida de avaliação geotécnica específica, uma vez que intervenções pontuais podem alterar o equilíbrio local e desencadear novos mecanismos de instabilidade. Mantém-se o monitoramento dos remanescentes, condicionando-se as soluções definitivas a estudo geotécnico detalhado;

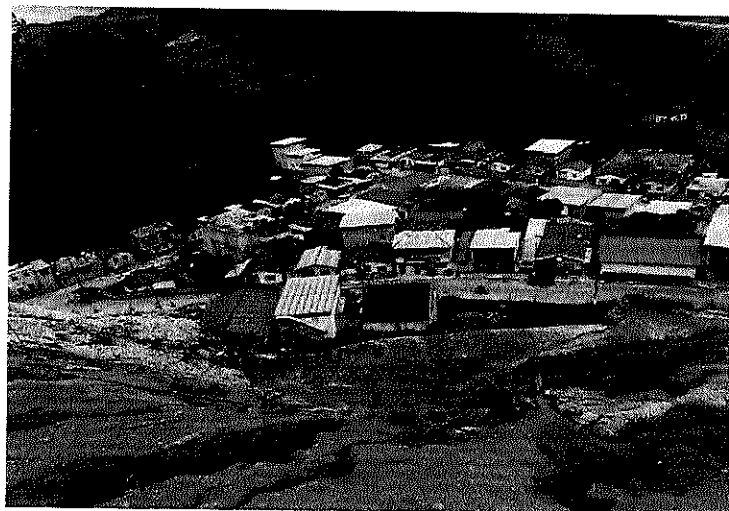
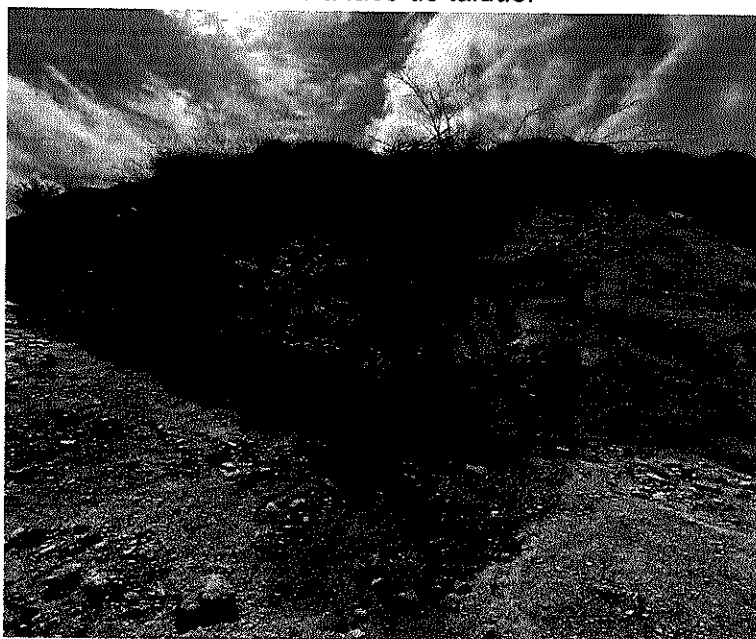
Durante a visita técnica, foram observados caminhos preferenciais de escoamento superficial das águas pluviais, com evidências de fluxo concentrado ao longo da face do talude. Esse escoamento livre tem provocado processos erosivos localizados, com formação de sulcos e ravinamentos incipientes, contribuindo para a degradação do maciço, aumento da infiltração de água e agravamento das condições de instabilidade (Foto 17 e 18).

Foto 17: Caminhos preferenciais de escoamento superficial das águas pluviais sobre a face do talude.

Foto 18: Caminhos preferenciais de escoamento superficial das águas pluviais sobre a face do talude.

- Proteção superficial provisória do talude com lonas plásticas, entre 200 a 250 micras, especialmente nos setores mais suscetíveis à infiltração;
- Monitoramento visual contínuo do talude durante o período chuvoso
- Implantação de drenagem superficial provisória, com direcionamento adequado das águas pluviais;

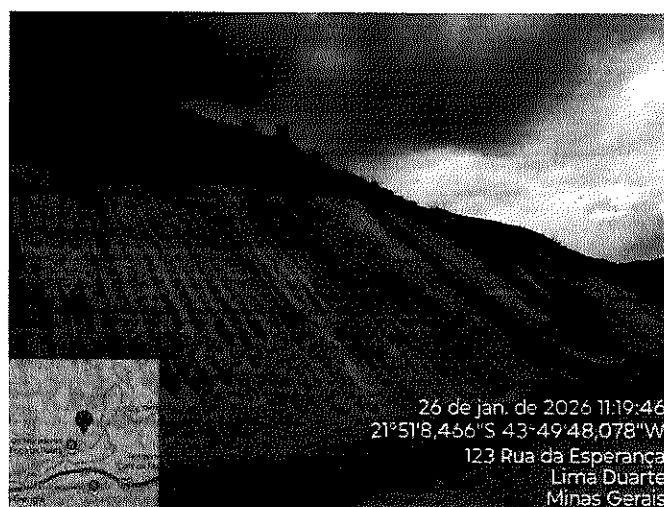
As intervenções paliativas executadas previamente ao período chuvoso de 2025 e notadamente visualizadas no dia da visita técnica, incluindo adequação geométrica no topo do talude e abertura de vala de contenção no pé, constituem medidas usualmente aplicadas em cenários emergenciais, com o objetivo de reduzir sobrecargas e disciplinar fluxos superficiais. À luz das informações disponíveis e das condições passíveis de verificação na data da vistoria, não se verificam elementos técnicos suficientes que permitam estabelecer relação direta entre as intervenções observadas e o agravamento da instabilidade, sendo a evolução do quadro plausivelmente associada à combinação das condições geotécnicas intrínsecas do maciço e à atuação de eventos pluviométricos intensos (fotos 19 a 22).

Foto 19: Adequação geométrica de talude.

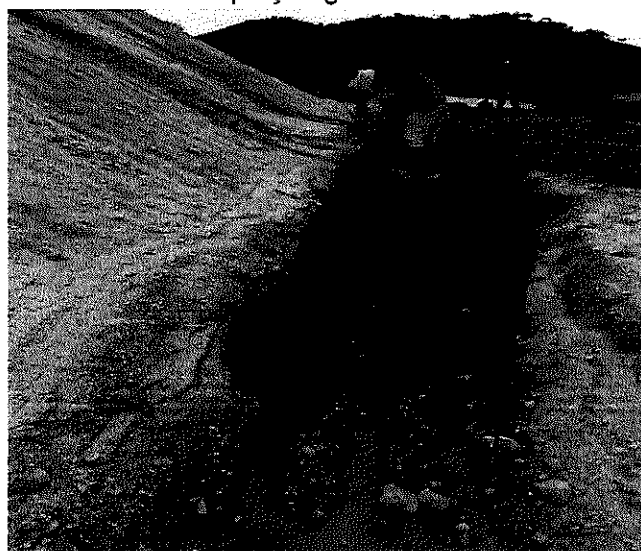
Foto 20: Caminhos preferenciais de escoamento superficial das águas pluviais sobre a face do talude.

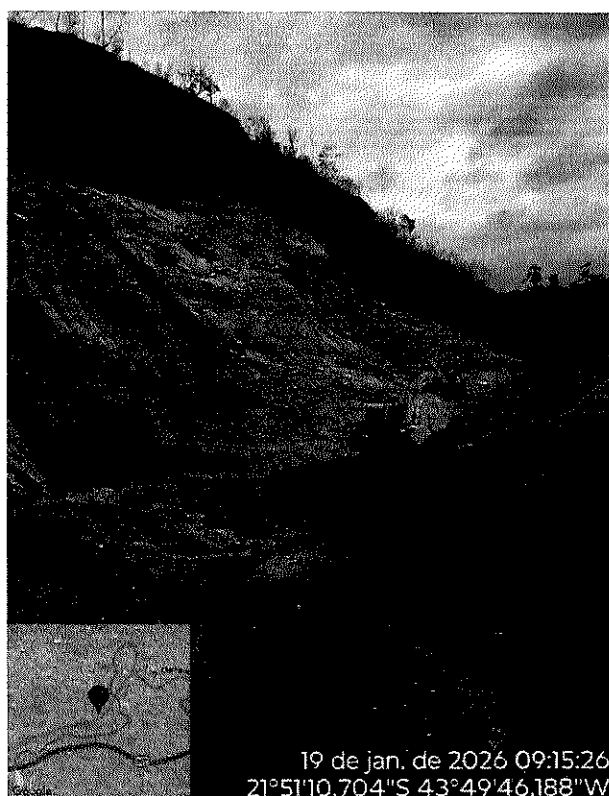
Foto 21: Abertura de vala próximo à porção intermediária do talude.

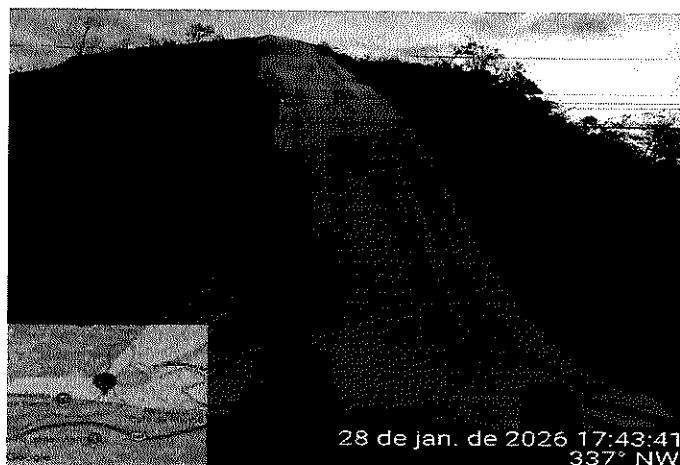
Quanto às providências adotadas após o ocorrido — interdição preventiva das residências, cobertura do trecho instável com lona e abertura de valeta de drenagem na crista — verificam-se ações compatíveis com práticas emergenciais de mitigação de risco, contribuindo para reduzir infiltração, saturação e escoamento superficial direto sobre o talude.

Foto 22: Proteção superficial com lona em região de afloramento rochoso.

Dessa forma, as medidas adotadas mostram-se tecnicamente coerentes como ações emergenciais de estabilização provisória, permanecendo a definição de solução definitiva condicionada à realização de estudo geotécnico detalhado.

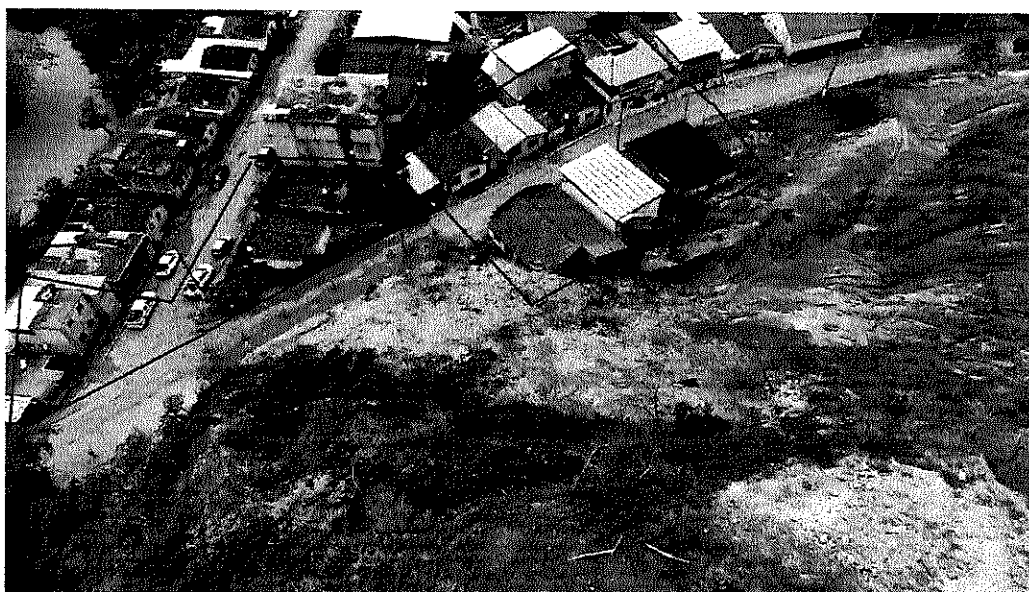
Foto 23: Área delimitada para remoção preventiva de moradores, em função do risco geotécnico identificado.

- Manutenção da desocupação preventiva das edificações situadas na área de risco demarcada em vermelho na foto 23, permanecendo a interdição até que estudos geotécnicos complementares permitam avaliação conclusiva das condições de estabilidade.
