**PARECER TÉCNICO**

**Nº 06-2026**

**ASSUNTO:** Esclarecimentos complementares acerca de intervenção emergencial na Rua Coronel Eliziário – Solapamento de manilhas pluviais e apoio técnico do DEMAE

**LOCAL:** Rua Coronel Eliziário – São Francisco – Lima Duarte/MG

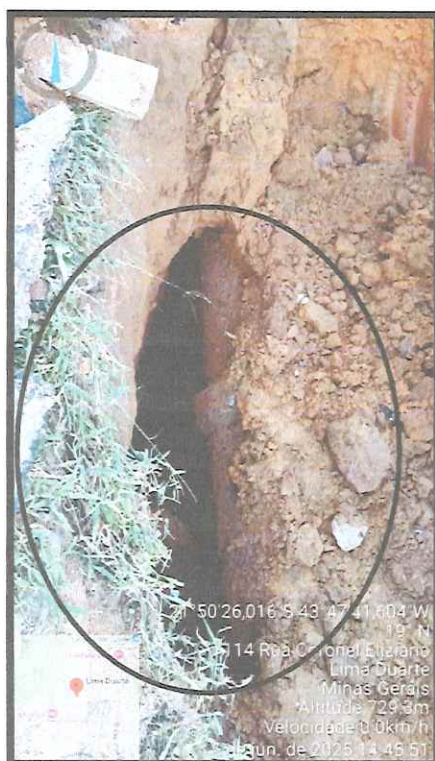
Imagem 01 - Solapamento do pavimento junto à sarjeta, com rebaixamento visível da camada asfáltica – Parecer Técnico 14-2025.

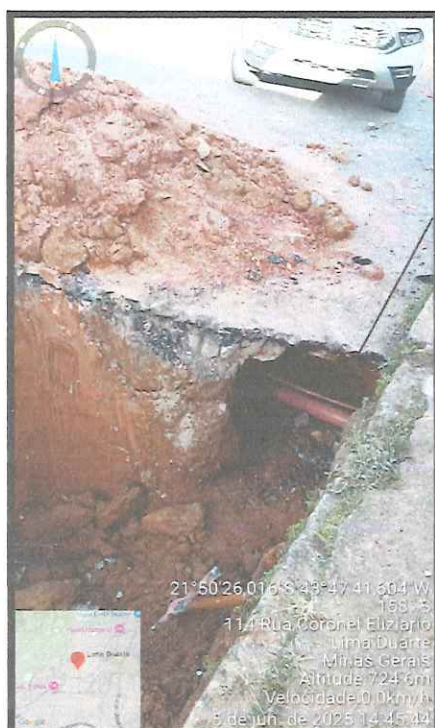
Imagem 02 - Exposição de solo erodido sob a via, evidenciando falha estrutural na base da rua – Parecer Técnico 14-2025.

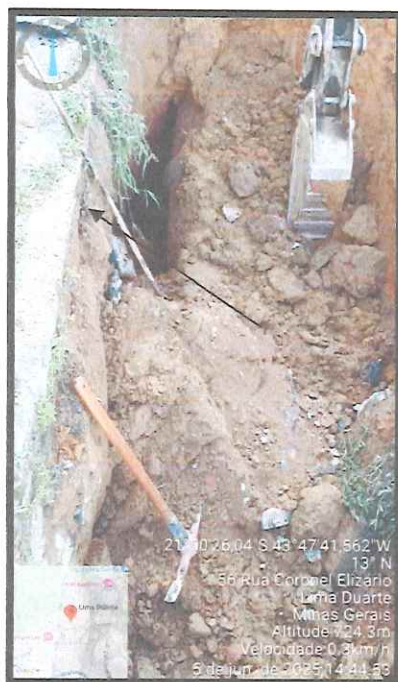
Imagem 03 - Acúmulo de água próximo ao meio-fio, indicando ausência de drenagem superficial adequada – Parecer Técnico 14-2025.

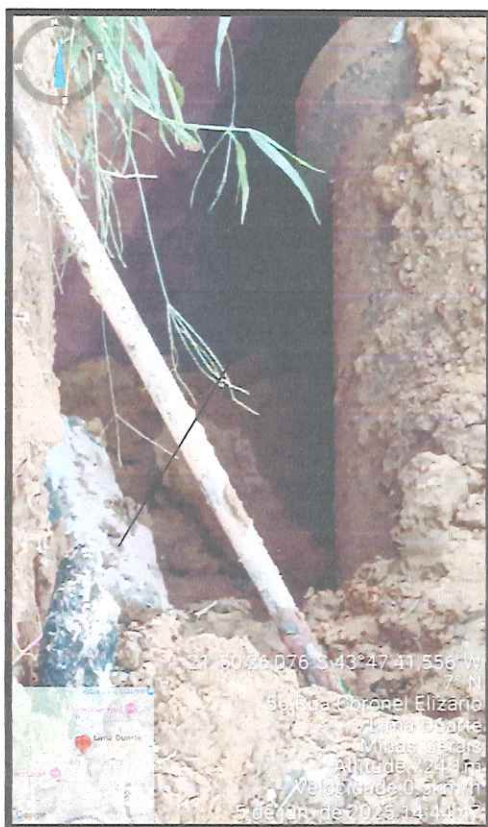
Imagem 04 - Rompimento de ramal de esgoto com infiltração aparente no subleito da via – Parecer Técnico 14-2025.

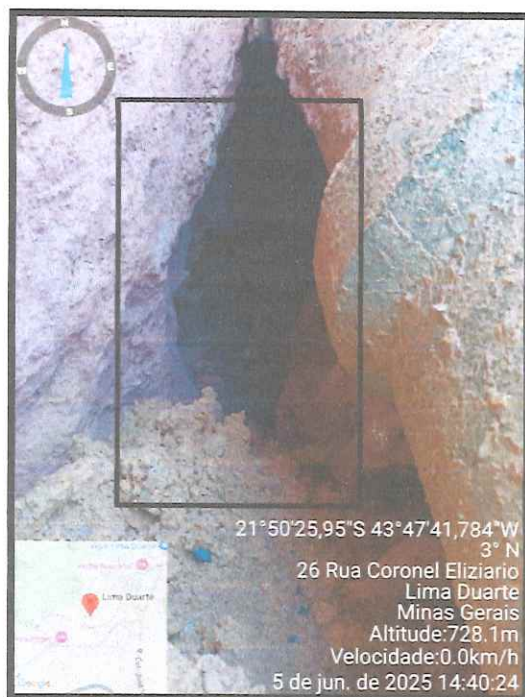
Imagem 05 - Pavimento danificado por erosão interna causada por percolação de águas pluviais – Parecer Técnico 14-2025.

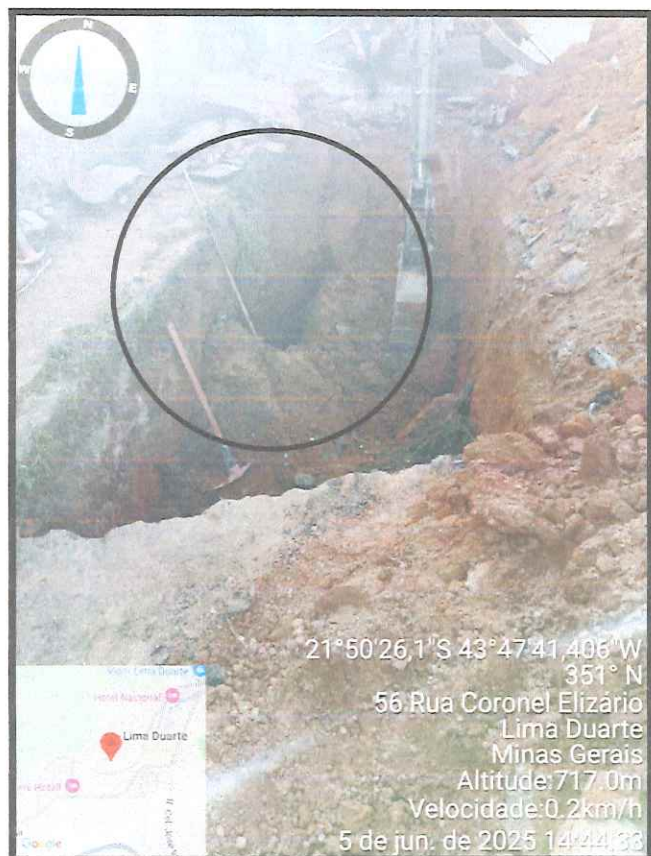
Imagem 06 - Afundamento de trecho do asfalto sugerindo comprometimento de manilha pluvial – Parecer Técnico 14-2025.

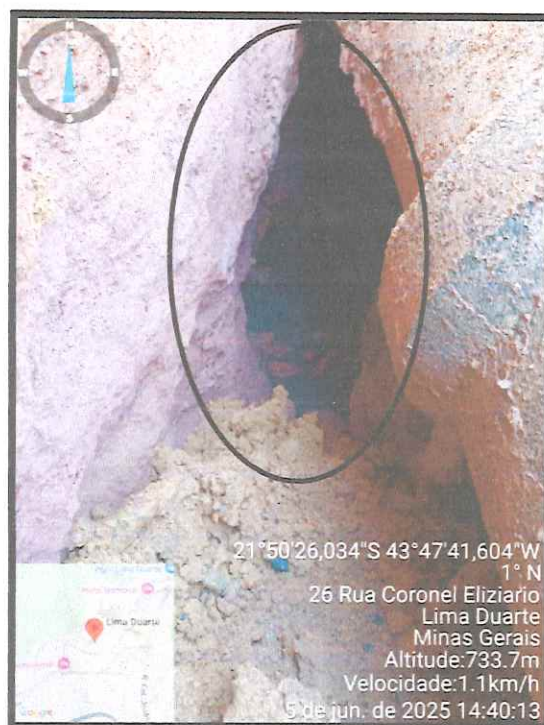
Imagem 07 - Início de formação de cavidade sob o passeio e sarjeta, com risco de colapso local – Parecer Técnico 14-2025.

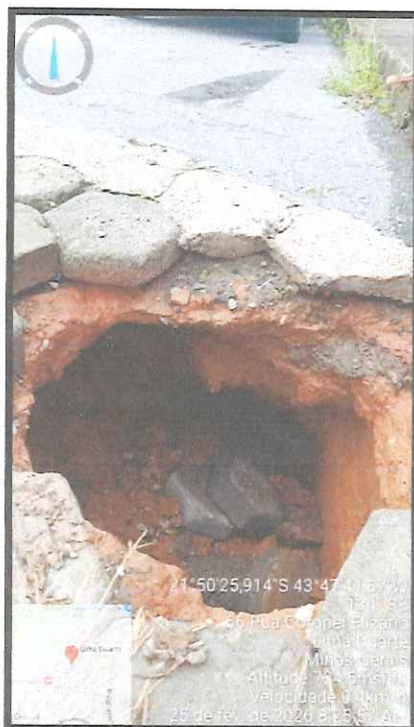
constatou-se que o problema decorre de solapamento das manilhas de drenagem pluvial, com formação de cavidades sob a via e comprometimento da base do pavimento intertravado.

Imagem 09 - Formação de cavidade sob o pavimento intertravado decorrente de solapamento do solo por infiltração na rede pluvial.

1. Abertura integral do trecho;
2. Substituição das manilhas pluviais comprometidas;
3. Reestruturação da base da via;
4. Recomposição completa do pavimento

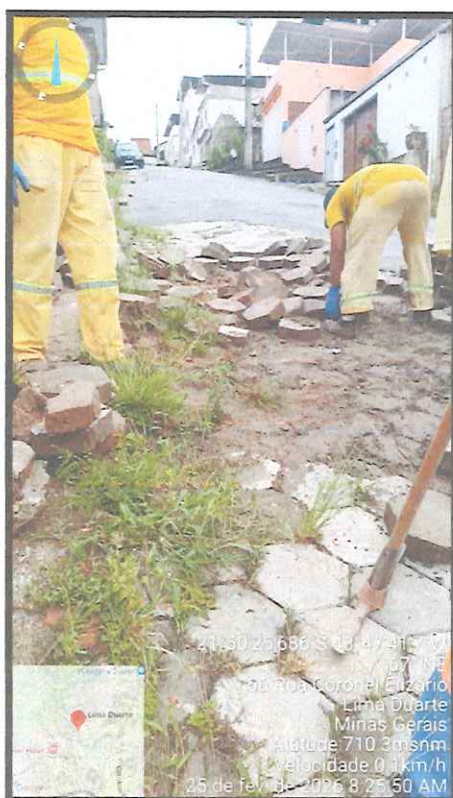
Imagem 10 - Remoção do pavimento intertravado para inspeção da base comprometida e verificação de vazios decorrentes do solapamento da drenagem pluvial.

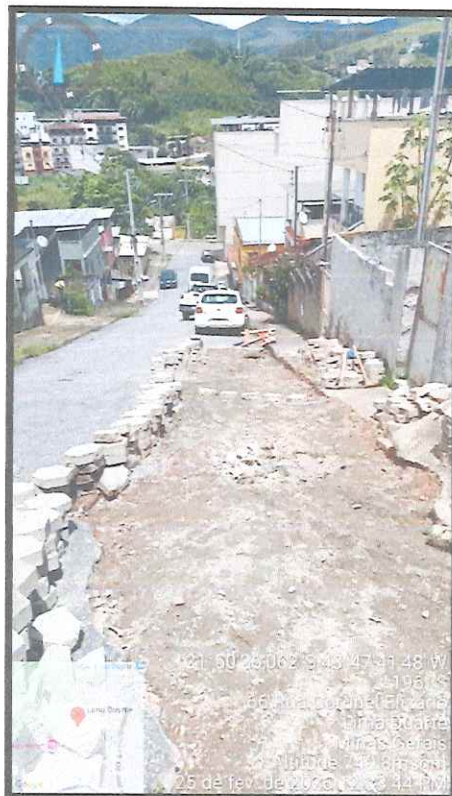
Imagem 11 - Trecho da via com pavimento removido e base exposta após intervenção emergencial para correção do solapamento causado pela drenagem pluvial.

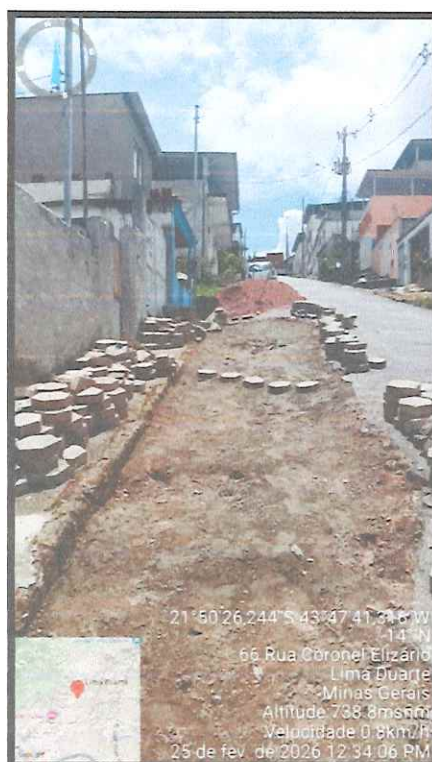
Imagem 12 - Base da via exposta para inspeção e reconstituição provisória após identificação de instabilidade provocada pelo solapamento da galeria pluvial.

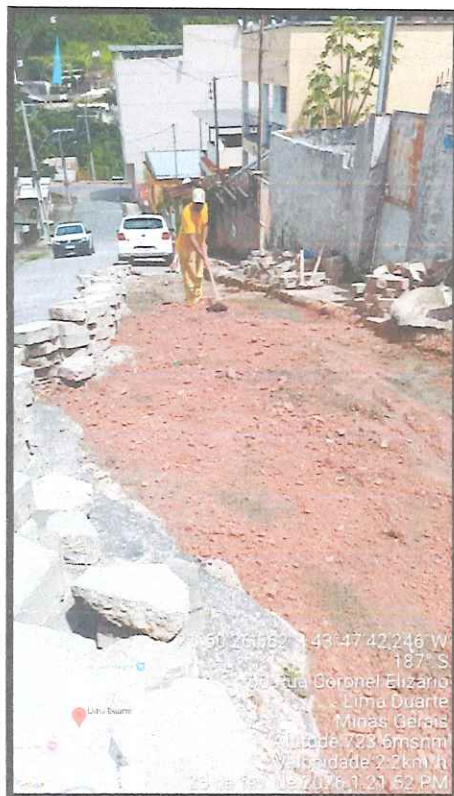
Imagem 13 - Regularização provisória da base com material granular após remoção do solo comprometido pelo processo de erosão subterrânea.

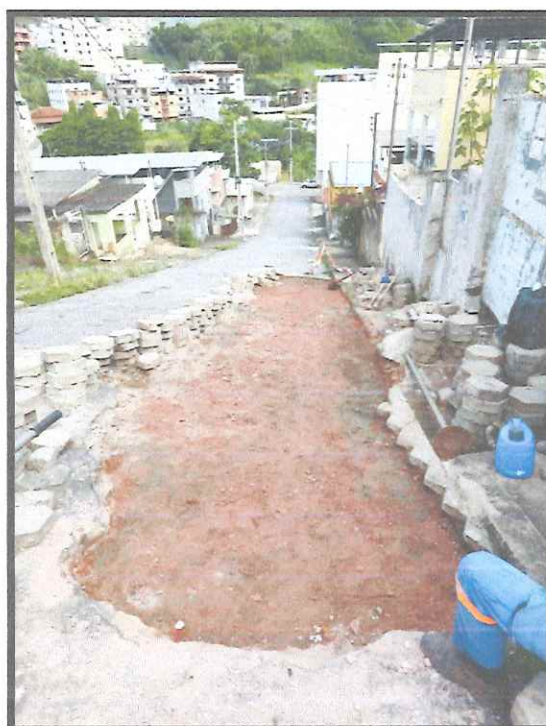
Imagem 14 - Trecho com base já regularizada e preparado para cobertura provisória com lona pela Prefeitura, visando proteção até a recomposição do pavimento.
