OFÍCIO Nº 25/2025 – DEMAE
Lima Duarte, 25 de setembro de 2025.

Memorando nº 05 / 2025 – DEMAE – SETOR DE ENGENHARIA

PARECER TÉCNICO
Nº 14-2025

ASSUNTO: Resposta ao Requerimento nº 125/2025/SC – Extravasamento de esgoto na Rua 30 de Outubro, nº 27, e riscos à infraestrutura pública

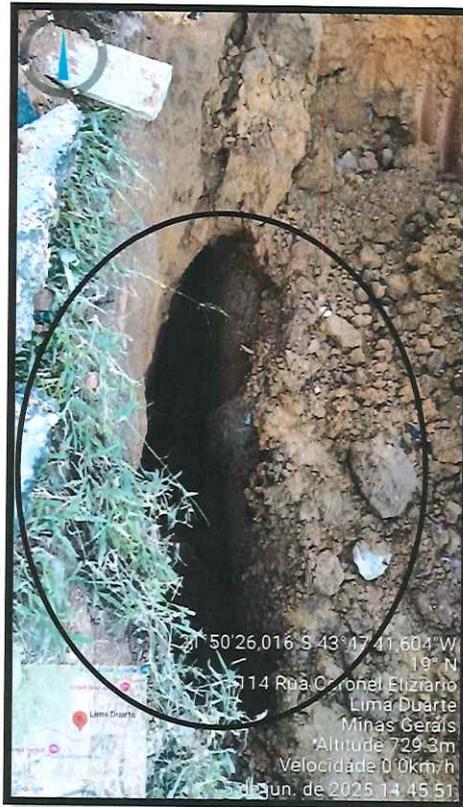
Imagem 01 - Solapamento do pavimento junto à sarjeta, com rebaixamento visível da camada asfáltica.

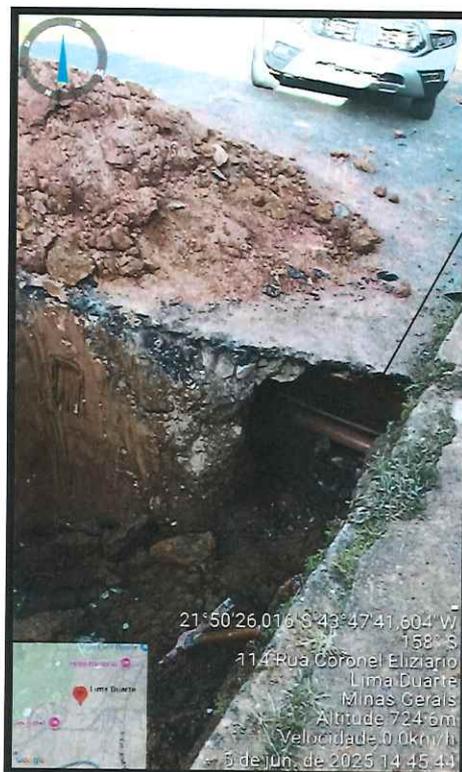
Imagem 02 - Exposição de solo erodido sob a via, evidenciando falha estrutural na base da rua.

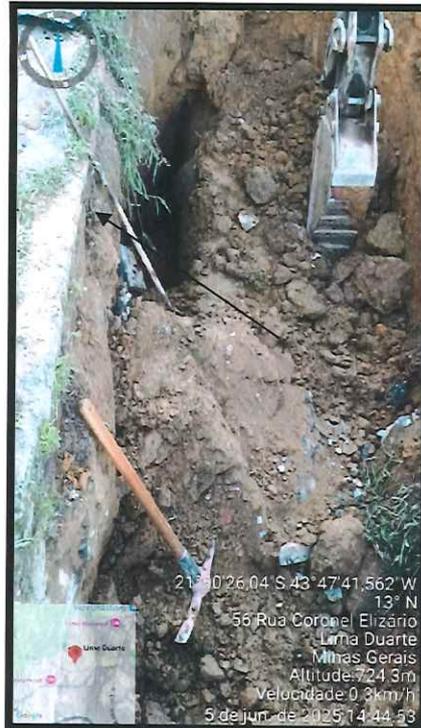
Imagem 03 - Acúmulo de água próximo ao meio-fio, indicando ausência de drenagem superficial adequada.

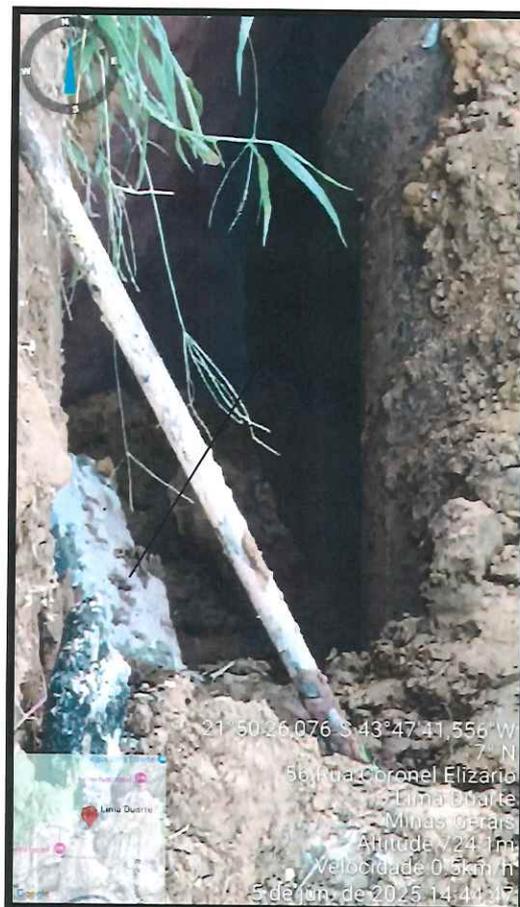
4. Hipótese mais provável (H1): Ruptura/fissura em uma ou mais juntas da coletora cerâmica DN 200, com infiltração do esgoto para o solo e entrada na galeria pluvial de concreto por ponto de proximidade (cruzamento/pareamento). Uma vez no conduto pluvial, o esgoto percorre toda a rua até emergir em pontos de menor carga (caso do nº 27).
 5. Risco ampliado: instabilidade localizada, degradação do subleito da via, contaminação difusa, vetores, e recorrência após chuvas intensas.
 6. Ressalta-se que, anteriormente, havia um poste de rede elétrica posicionado diretamente sobre o traçado da coletora de esgoto, o que inviabilizava qualquer manutenção de maior porte. O DEMAE solicitou formalmente a sua realocação e a concessionária de energia já executou a transferência do equipamento, eliminando este impedimento e garantindo condições adequadas para intervenções futuras.
-

Imagem 04 - Rompimento de ramal de esgoto com infiltração aparente no subleito da via.

- Contenção hidráulica provisória: obturação temporária (cimentação temporária) no ponto de intercomunicação identificado entre os sistemas, com by-pass (mangote PEAD/PVC) até trecho íntegro da coletora, evitando que esgoto siga para a pluvial.
- Rotina de limpeza (hidrojato/desobstrução) e selagem provisória em juntas expostas.
- Sinalização e isolamento de áreas úmidas/instáveis no passeio/vala.
- Fiscalização de ligações clandestinas de esgoto na pluvial (se houver).

- Substituição da coletora de esgoto: trocar manilhas cerâmicas DN 200 por tubulação estanque (ex.: PVC DEFOFO/JE DN 200 classe adequada ou PEAD corrugado DN 200 – classe estrutural $SN \geq 8$), com juntas elásticas,

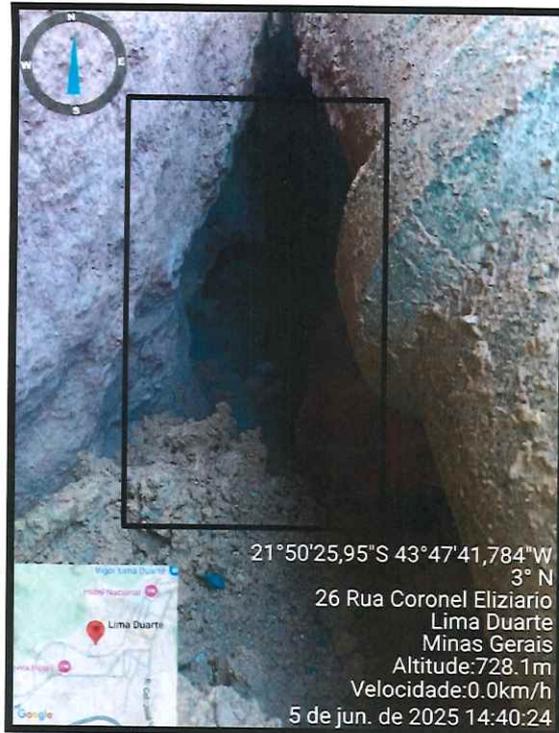
Imagem 05 - Pavimento danificado por erosão interna causada por percolação de águas pluviais.

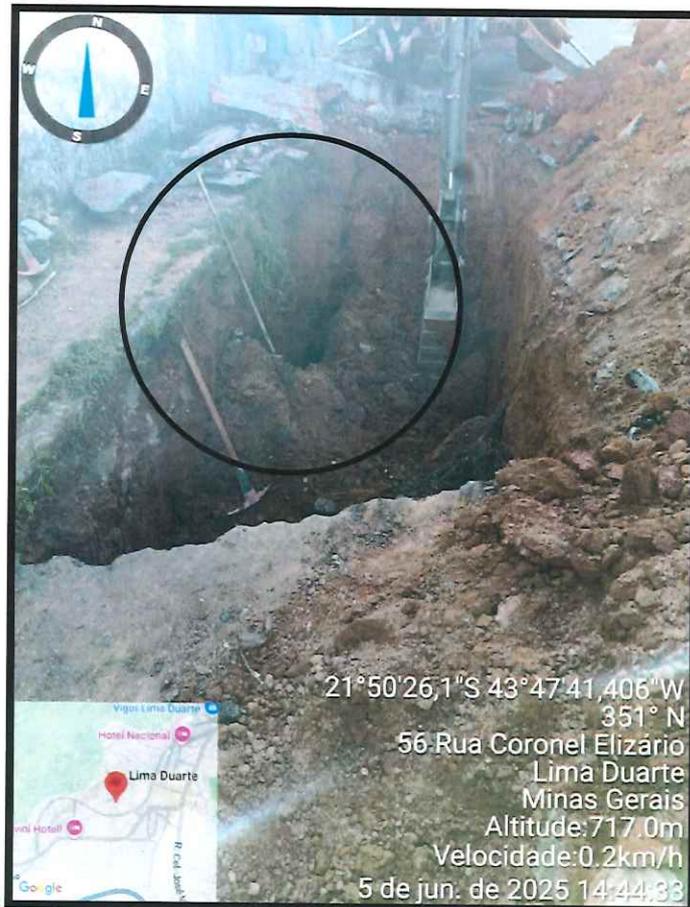
Imagem 06 - Afundamento de trecho do asfalto sugerindo comprometimento de manilha pluvial.

- Reabilitação/substituição da pluvial: revisar manilhas de concreto com junta elástica, anéis/argamassa polimérica e caixas de ligação; executar vedação de toda e qualquer comunicação com a coletora.
- Adequações de superfície: recomposição de pavimento/sub-base, drenagem superficial (sarjetas/calhas), para eliminar infiltração direta no subleito.
- Projeto executivo conjunto, incluindo perfil longitudinal, detalhes de travessias, plano de gerenciamento de tráfego, EPI/EPC, e orçamento (planilha, memória de cálculo e cronograma físico-financeiro).
- Captação de recursos: registrar o evento como obra de reabilitação estrutural sistêmica (não simples manutenção), habilitando busca de convênios/financiamentos compatíveis.

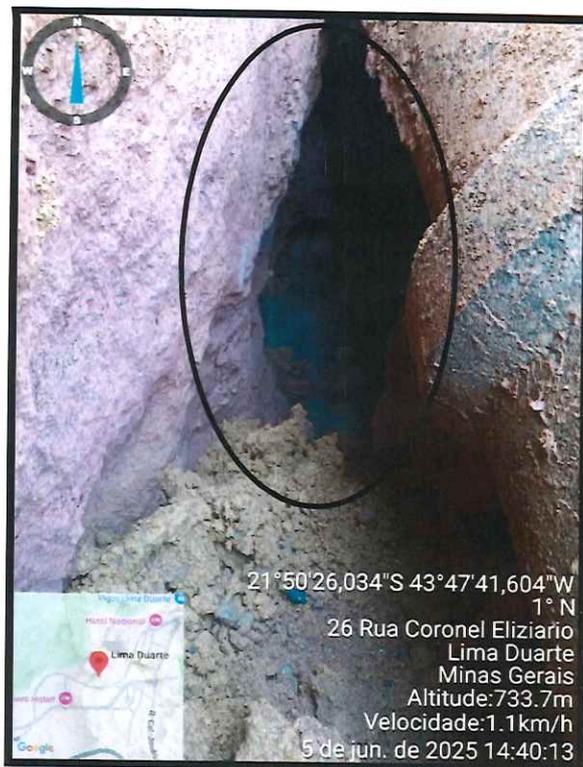
Imagem 07 - Início de formação de cavidade sob o passeio e sarjeta, com risco de colapso local.
