Assunto: Resposta ao Ofício nº3/2026/CMLD – Requerimento nº 49/2026/SC

LAUDO TÉCNICO – ESTADO DE CONSERVAÇÃO DA EDIFICAÇÃO

Local: Estação Ferroviária Nacional de Orvalho

Objeto: Avaliação das condições de conservação e salubridade da edificação da antiga Estação Ferroviária Nacional de Orvalho.

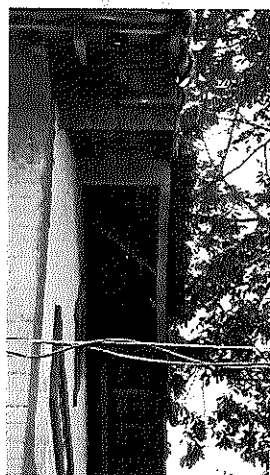
Vista do telhado na lateral esquerda da edificação, onde se observa ausência de telhas cerâmicas, permitindo infiltração de água pluvial e contribuindo para a deterioração da estrutura de madeira.

- Recomposição do telhamento, com substituição das telhas ausentes ou danificadas, restabelecendo a estanqueidade da cobertura;
- Vedação de todas as aberturas existentes na cobertura e fachada, incluindo o óculo lateral, de forma a impedir o acesso de aves ao interior da edificação;
- Remoção dos ninhos existentes nos beirais e demais pontos da cobertura, acompanhada da limpeza adequada da área;
- Limpeza e desinfecção do espaço entre o telhado e o forro, removendo fezes, penas e resíduos acumulados;
- Inspeção do reservatório de água existente na cobertura, com eventual limpeza e desinfecção, considerando a possibilidade de contaminação por dejetos de ave;
- Avaliação das condições estruturais da madeira da cobertura, uma vez que a presença prolongada de umidade e resíduos orgânicos pode acelerar processos de deterioração.

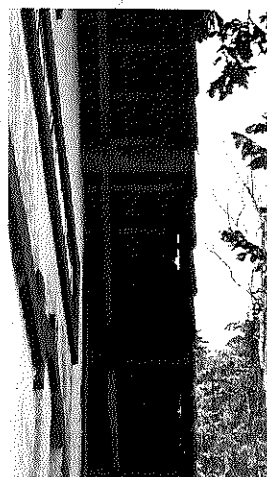
Vista aproximada da cobertura evidenciando falhas no telhamento, com aberturas que favorecem infiltrações e possibilitam o acesso de aves ao interior do forro.

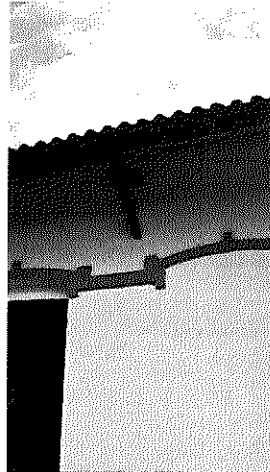
Fachada posterior com presença de aves instalados no beiral, ocasionando acúmulo de materiais orgânicos e comprometendo a conservação dos elementos de madeira.

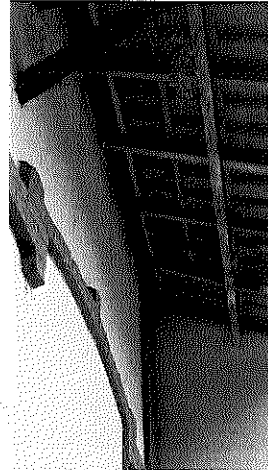
Detalhe do beiral da fachada posterior com ninhos de pombos, evidenciando o uso recorrente da estrutura como abrigo para aves.

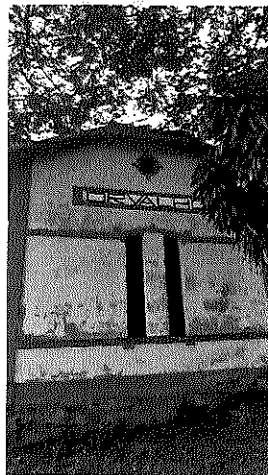
Observou-se ainda que elementos construtivos da fachada, como o óculo existente na lateral da edificação, encontram-se sem vedação ou proteção adequada, possibilitando o acesso direto de aves ao espaço interno entre a cobertura e o forro.

Óculo localizado na fachada lateral esquerda sem vedação ou elemento de proteção, permitindo o acesso direto de aves ao interior da cobertura.

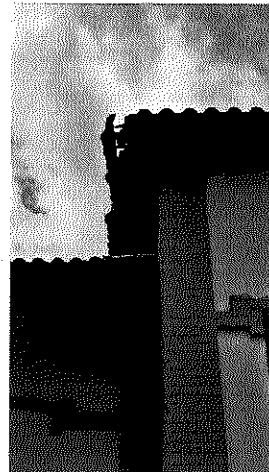
Vista do telhado na lateral direita (porção posterior), onde se verifica descontinuidade no telhamento e falhas na vedação da cobertura.

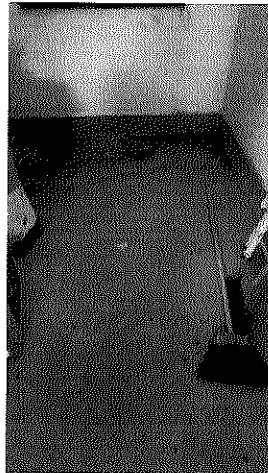
Presença de sujidades provenientes do forro, compostas por fezes, penas e resíduos trazidos por aves alojadas no interior da cobertura

A presença recorrente de pombos no interior da cobertura da edificação tem ocasionado acúmulo significativo de fezes, penas e materiais orgânicos no espaço entre o telhado e o forro. Parte desses resíduos vem sendo liberada para o interior da estação através do forro, gerando condições inadequadas de higiene no ambiente interno.

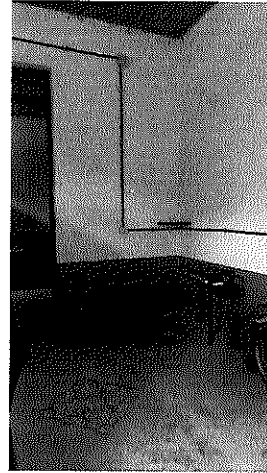
Deposição de materiais orgânicos oriundos da presença de pombos no forro, resultando em condição inadequada de higiene no interior da edificação.

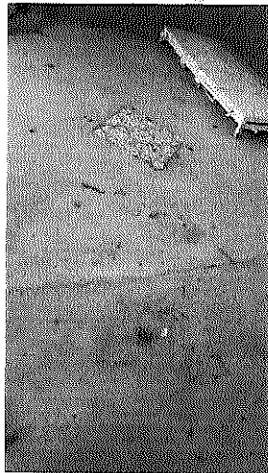
Acúmulo de detritos provenientes da atividade de aves no espaço entre o forro e a cobertura.

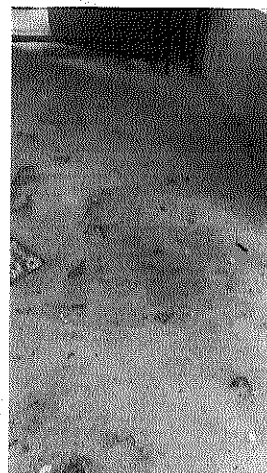
Queda recorrente de resíduos do forro para o ambiente interno, evidenciando infestação de aves na estrutura da cobertura.
