DEPARTAMENTO MUNICIPAL DE  
ÁGUA E ESGOTO - DEMA E  
Lima Duarte – Minas Gerais

**PARECER TÉCNICO**  
**Nº 04-2025**

**ASSUNTO:** Parecer Técnico de Engenharia

**ENDEREÇO:** Rua Presidente Vargas – Bairro Cruzeiro - Lima Duarte/MG

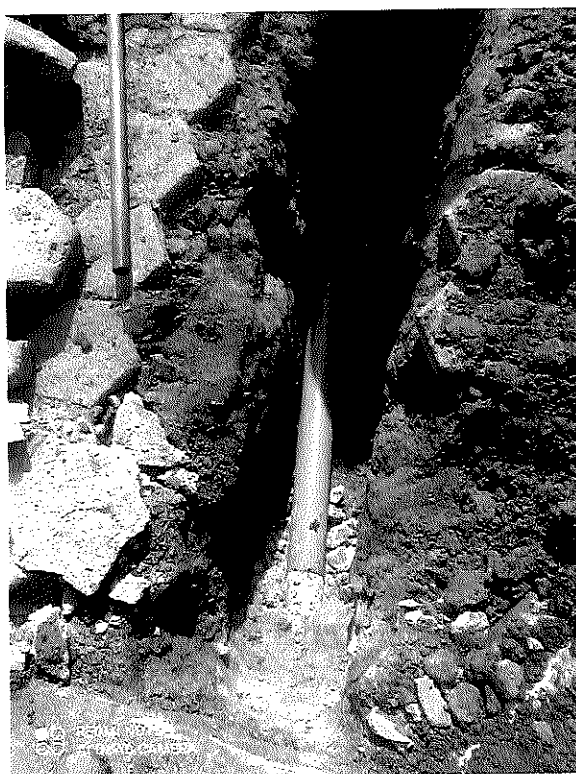
A vistoria realizada confirmou que a principal causa do problema relatado foi a presença de uma tubulação antiga de material cerâmico, que, além de deteriorada, não possuía inclinação suficiente, comprometendo a eficiência do escoamento e resultando em frequentes extravasamentos na rede de esgoto.

**IMAGEM 01:** Tubulação substituída e correção da inclinação.

Substituição do trecho de tubulação cerâmica por tubulação PVC Ocre DN 150 mm, material de maior durabilidade e menor risco de obstrução. Instalação de dois dispositivos tipo "Y" para futuras manutenções e desobstruções preventivas. Ajuste da conexão da residência com a rede, garantindo o correto funcionamento do escoamento. Verificação da válvula de retenção e instalação de um sistema de escoamento mais eficiente.

Diante disso, foi executada a substituição da tubulação comprometida por uma solução moderna em PVC Ocre, proporcionando maior resistência estrutural e hidraulicamente mais eficiente. Além disso, foram instalados dois pontos de inspeção tipo "Y" para facilitar futuras intervenções preventivas na rede.

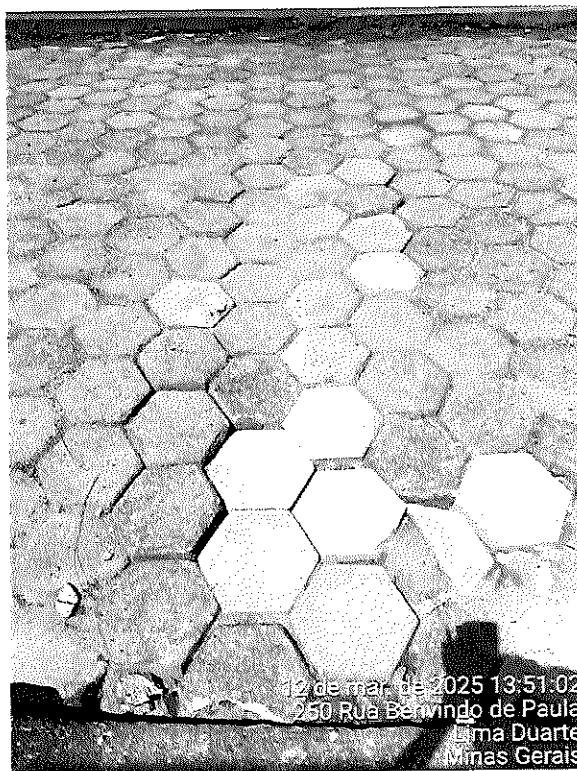
**IMAGEM 02:** Recomposição do pavimento.
