Fwd: Encaminhamento de documentos Aterro de RCC - resposta ao requerimento 020/2026 por meio do Ofício 005/2026

O presente Projeto de Intervenção Ambiental apresenta as ações necessárias para a execução do projeto de implantação do aterro de resíduos da construção civil no município de Lima Duarte, Minas Gerais. O empreendimento será instalado em área rural do município, situada nas coordenadas geográficas centrais 21°51'51.95"S e 43°51'4.90"O (Figura 1).

PROJETO DE RECUPERAÇÃO DE ÁREAS DEGRADADAS E ALTERADAS - PRADA

Este documento, requisitado pela Prefeitura Municipal de Lima Duarte e elaborado pela Equilíbrio Soluções Ambientais LTDA, apresenta o Projeto de Recuperação de Áreas Degradadas e Alteradas, desenvolvido em decorrência do projeto de implantação do Aterro de Resíduos de Construção Civil no município de Lima Duarte - MG.

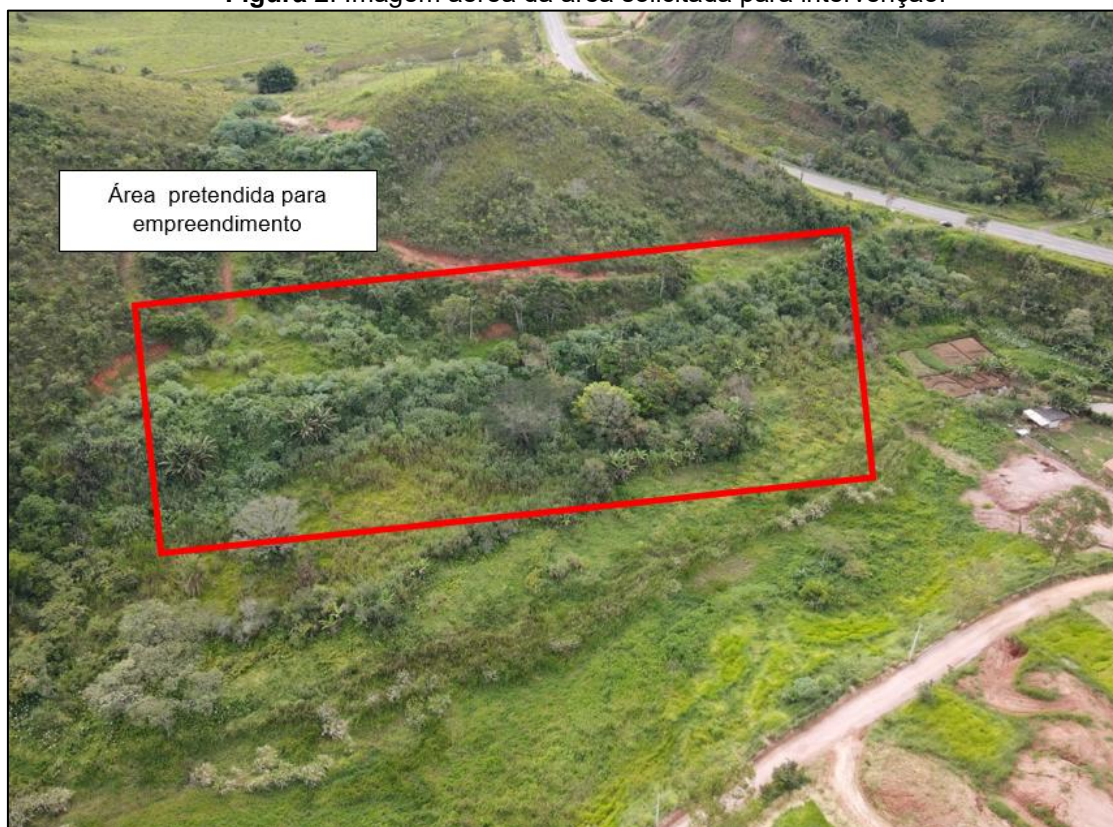
Figura 2: Imagem aérea da área solicitada para intervenção.

Na Figura 2, pode-se verificar uma foto aérea da área. A área está próxima a um rio de até 10 metros de largura. Dessa forma, a intervenção irá respeitar uma Área de Preservação Permanente de 30 metros de largura, conforme legislação.

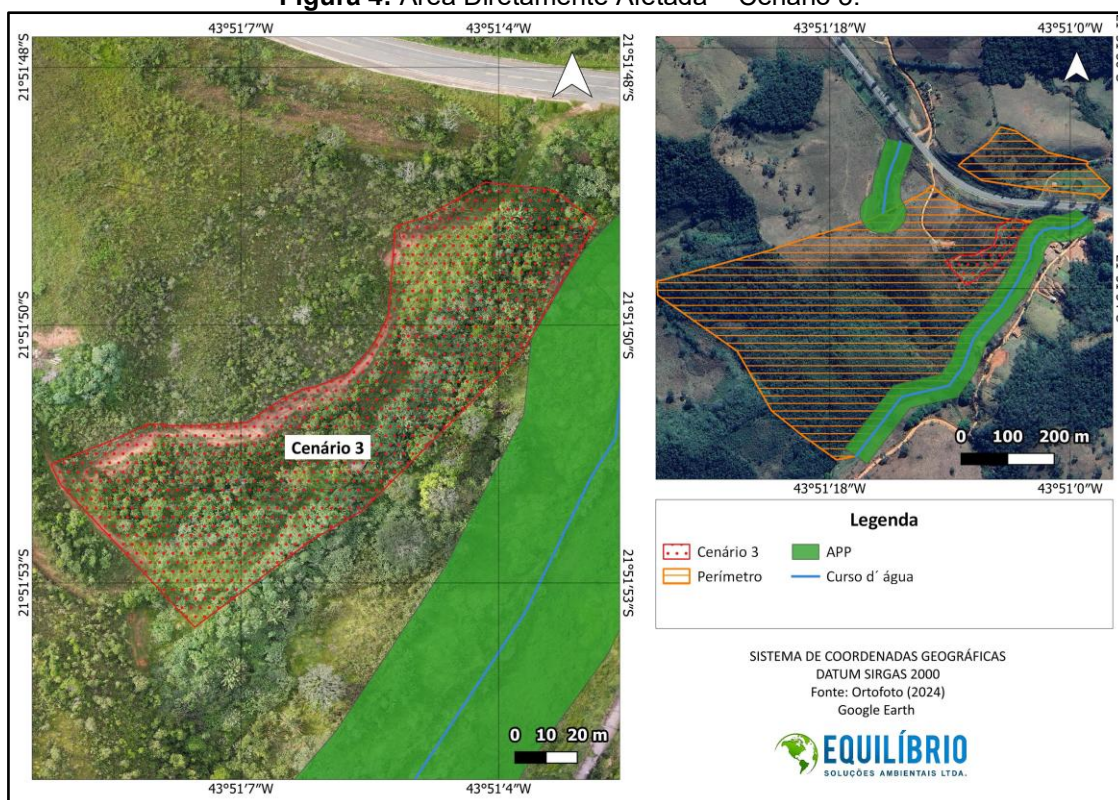
Figura 4: Área Diretamente Afetada – Cenário 3.

Vale destacar que esta área já foi previamente utilizada como aterro de resíduos da construção civil do município. Retomar essa função é vantajoso, pois a capacidade de recebimento de materiais ainda não está esgotada, evitando a degradação de novas áreas para o mesmo fim.

Do ponto de vista histórico e ambiental, o Cenário 3 já foi utilizado anteriormente como área de aterro para resíduos da construção civil. Embora esta atividade seja importante para a destinação de resíduos não aceitos em aterros sanitários convencionais, ela causa algum grau de degradação ambiental. Sob essa perspectiva, optar por uma nova área para receber esses materiais, quando uma área previamente utilizada ainda não esgotou sua vida útil, representaria um impacto ambiental adicional.

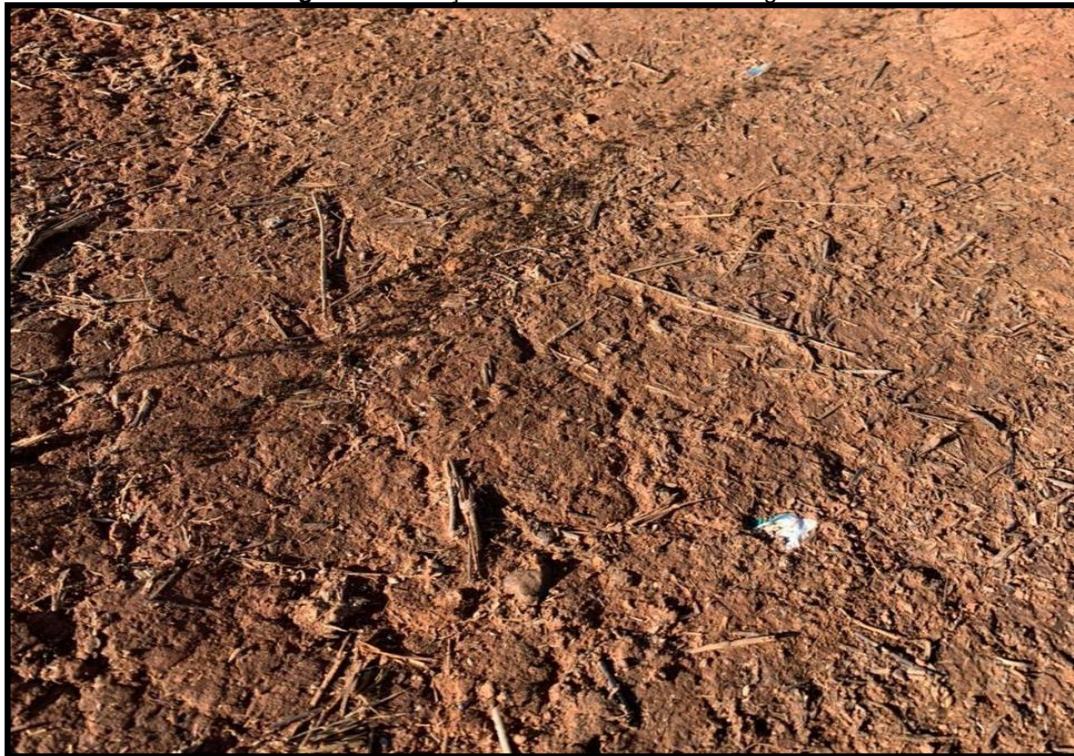
Figura 9: Ilustração de um carreador de formigas.

O controle de formigas deve ser realizado em toda a área destinada ao plantio, preferencialmente antes da implantação. Além disso, é fundamental manter o monitoramento periódico durante as fases de instalação e manutenção da área. A ação de controle deve abranger todos os focos e carreadores identificados, utilizando-se iscas granuladas formicidas, aplicadas conforme a dosagem recomendada pelo fabricante.
